EL MONASTERIO DE SAN MARTÍN DE ALBELDA Y SUS COLUMBARIOS

A. GONZÁLEZ BLANCO
T. RAMÍREZ MARTÍNEZ

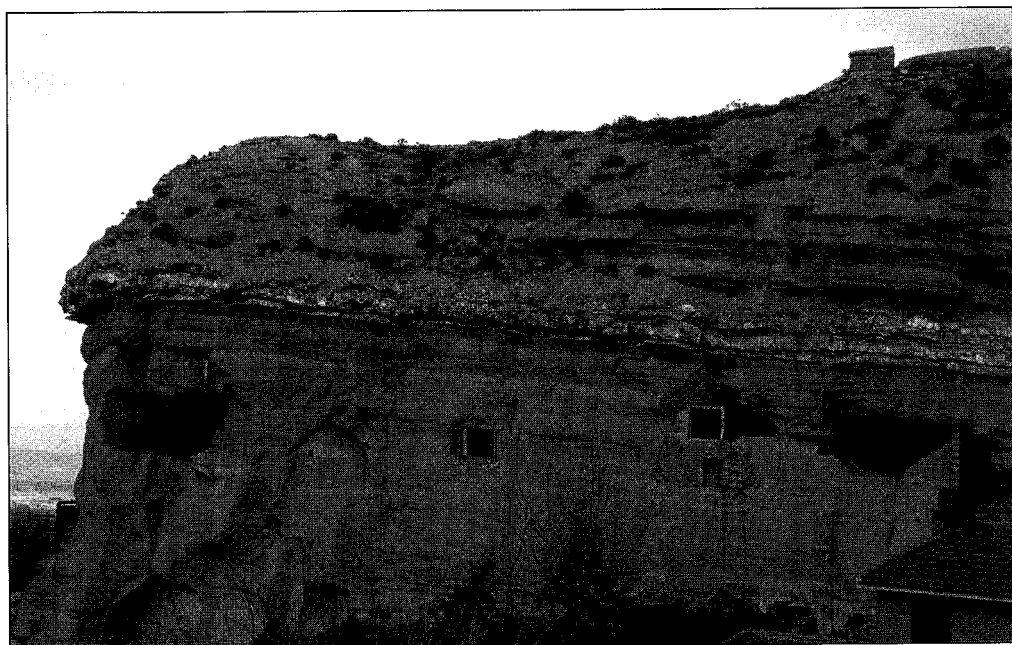
LÁMINA 4. Fachada de las dependencias septentrionales del monasterio, orientada hacia el S/SO.

En el casco urbano se incluye indudablemente también el barrio de lo que hoy son las bodegas del pueblo y en cuyos límites se alza la peña del extremo norte, cuya fachada orientada hacia el S/SO, está también completamente horadada (Lám. 4).

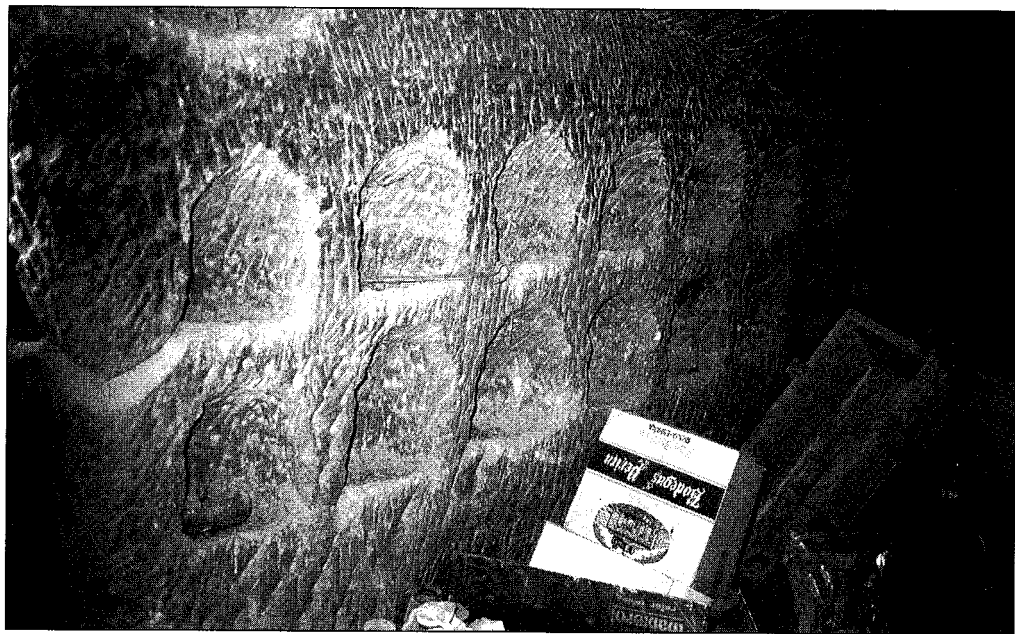
LÁMINA 7. Hiladas de nichos o alvéolos en el interior de las cuevas monacales del ala norte del monasterio de Albelda.

En otro lugar del interior hay otra estructura formada por dos hileras de nichos de más de siete de ellos en cada hilada (Lám. 7). La limpieza de los mismos y su situación muy al interior dentro de la cueva excluyen cualquier uso para la colombofilia.
